भारत का राजपत्र The Gazette of India

“पश्चिम बंगाल राज्य, बुर्दवान जिले में न्यू केन्डा कोलियरी में 25 जनवरी, 1994 को घटित दुर्घटना के लिए जांच न्यायालय की रिपोर्ट।”

25 जनवरी, 1994 को मैसर्स ईस्टर्न कोलफील्ड्स लि. की न्यू केन्डा कोलियरी में आग के कारण घातक दुर्घटना के संबंध में खान अधिनियम, 1952 की धारा 24 के अंतर्गत रिपोर्ट

**THE REPORT OF INQUIRY INTO THE
CAUSES AND CIRCUMSTANCES
ATTENDING THE ACCIDENT
ON 25.1.1994
AT NEW KENDA COLLIERY
OF
M/S. EASTERN COALFIELDS LIMITED**

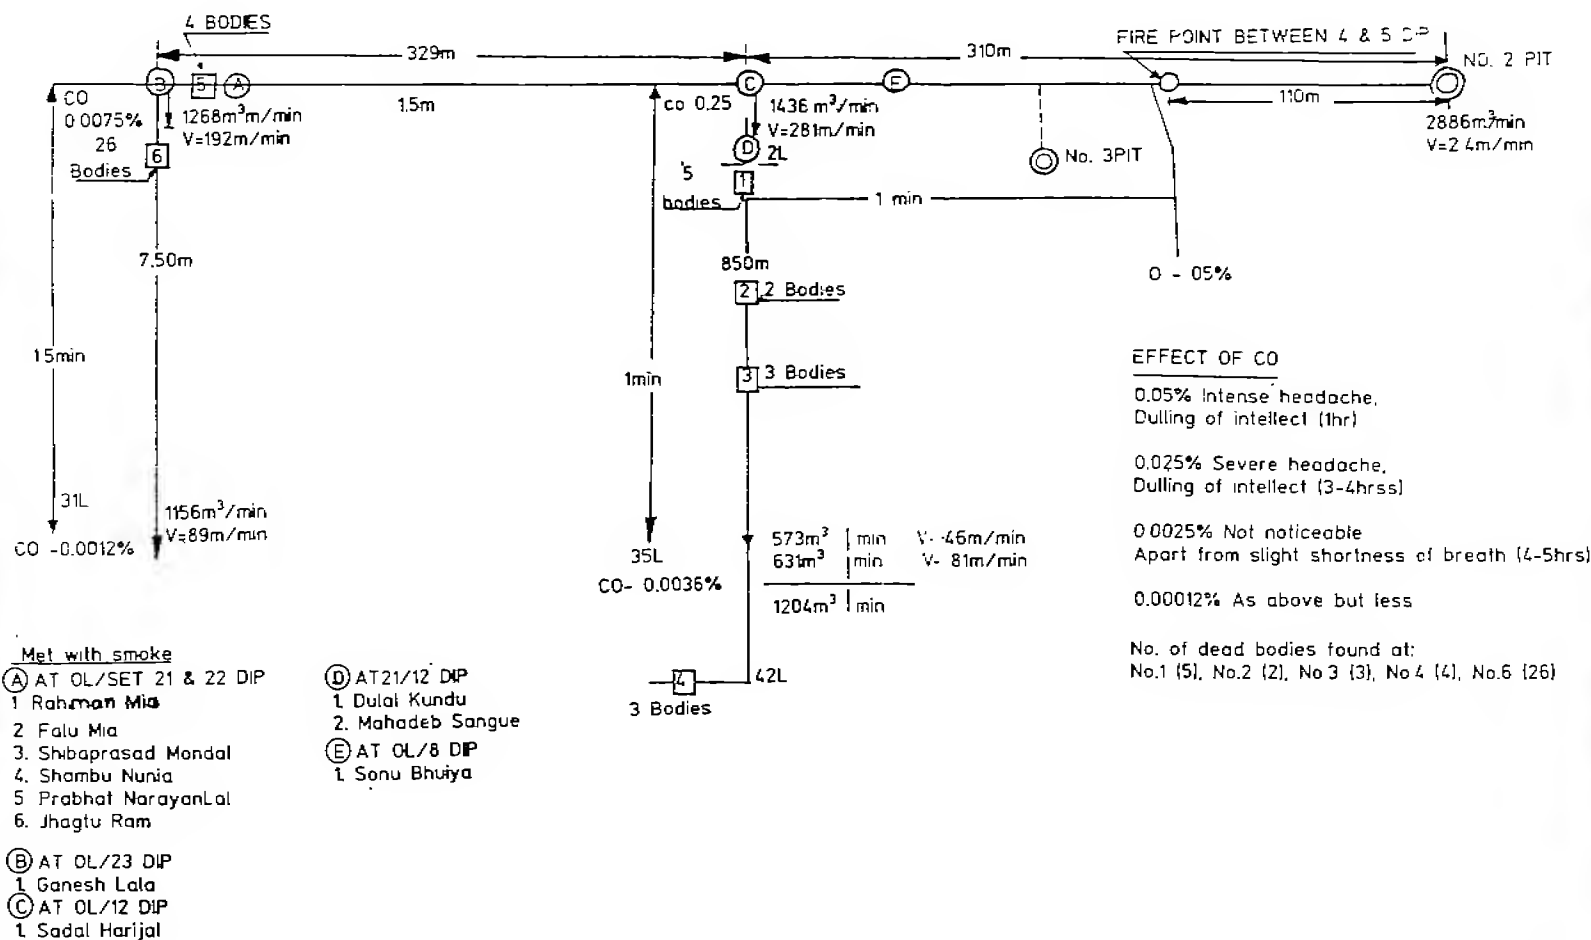
**VENTILATION SYSTEM (SCHEMATIC) AND
LIKELY DISTRIBUTION OF CO DURING FIRST FEW MINUTES OF EVENT
DUE TO BURNING OF 1kg OF COAL
PRODUCING 15^3 m OF CO**

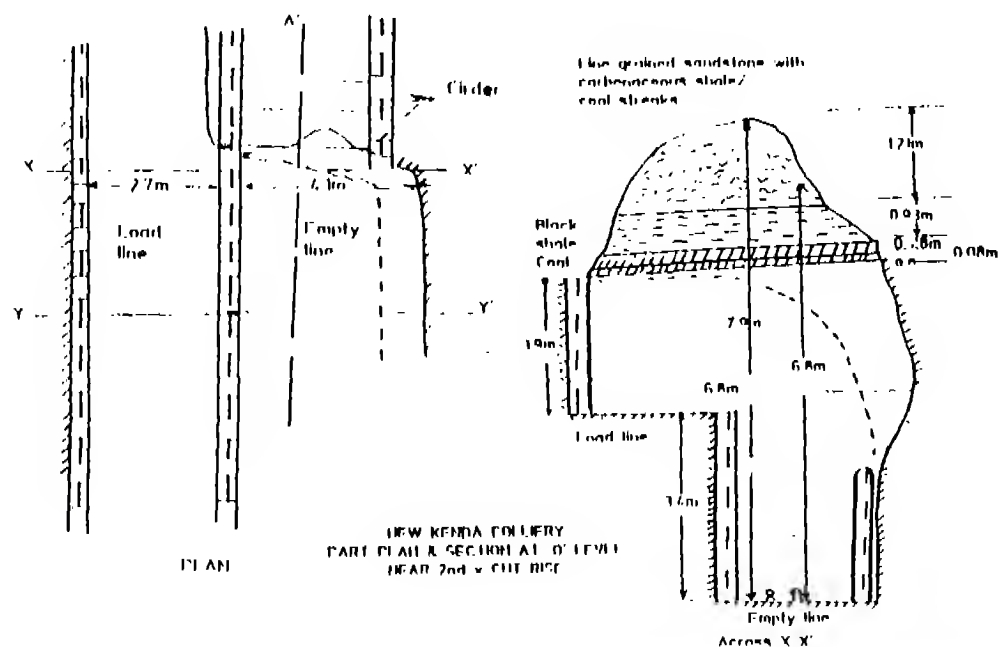
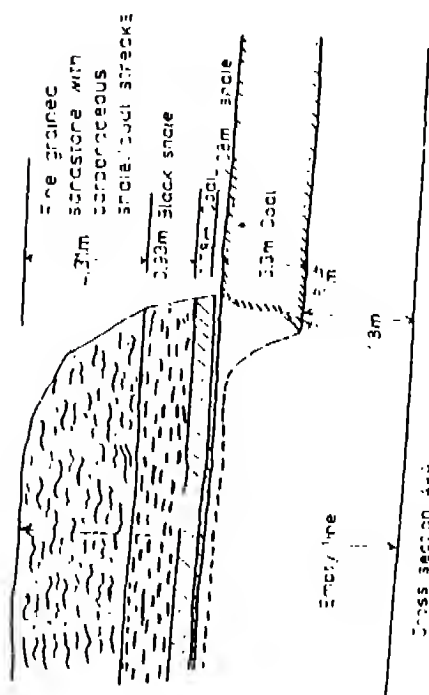
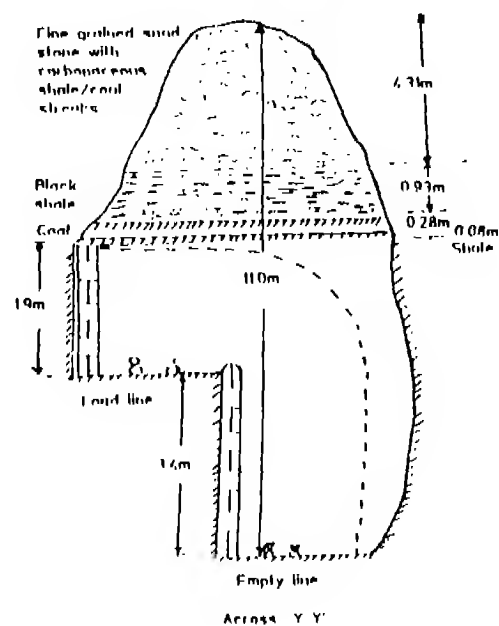
NK-2 A

- 1 Approx position of gallery before 25 194 shows this
2 Present position of gallery shows this

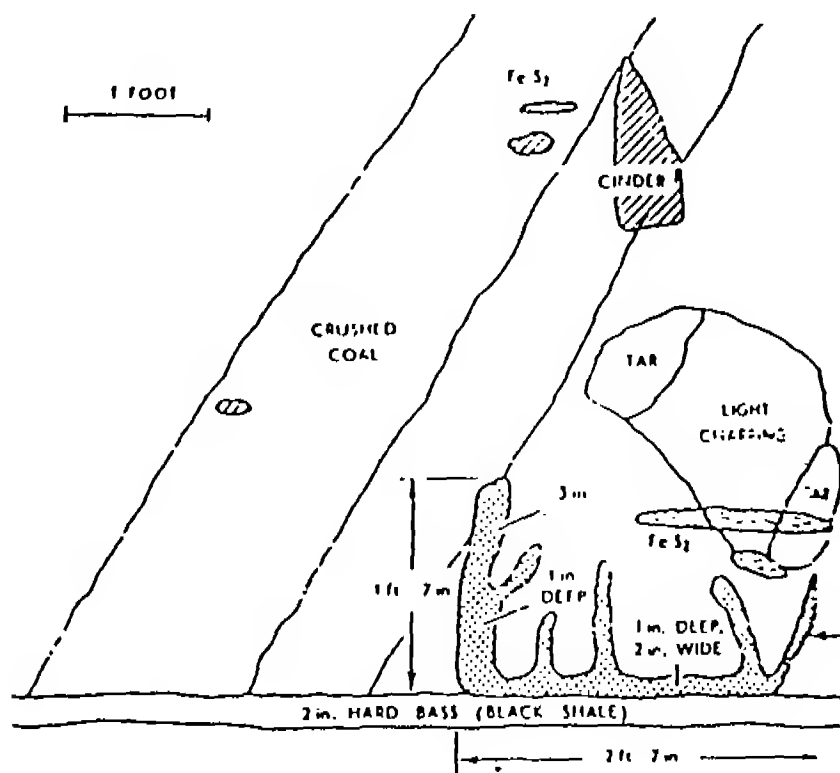
FIG. 13

SITE OF A SMALL HEATING IN A BREAK IN A COAL SEAM
(JONES & VALLIS)

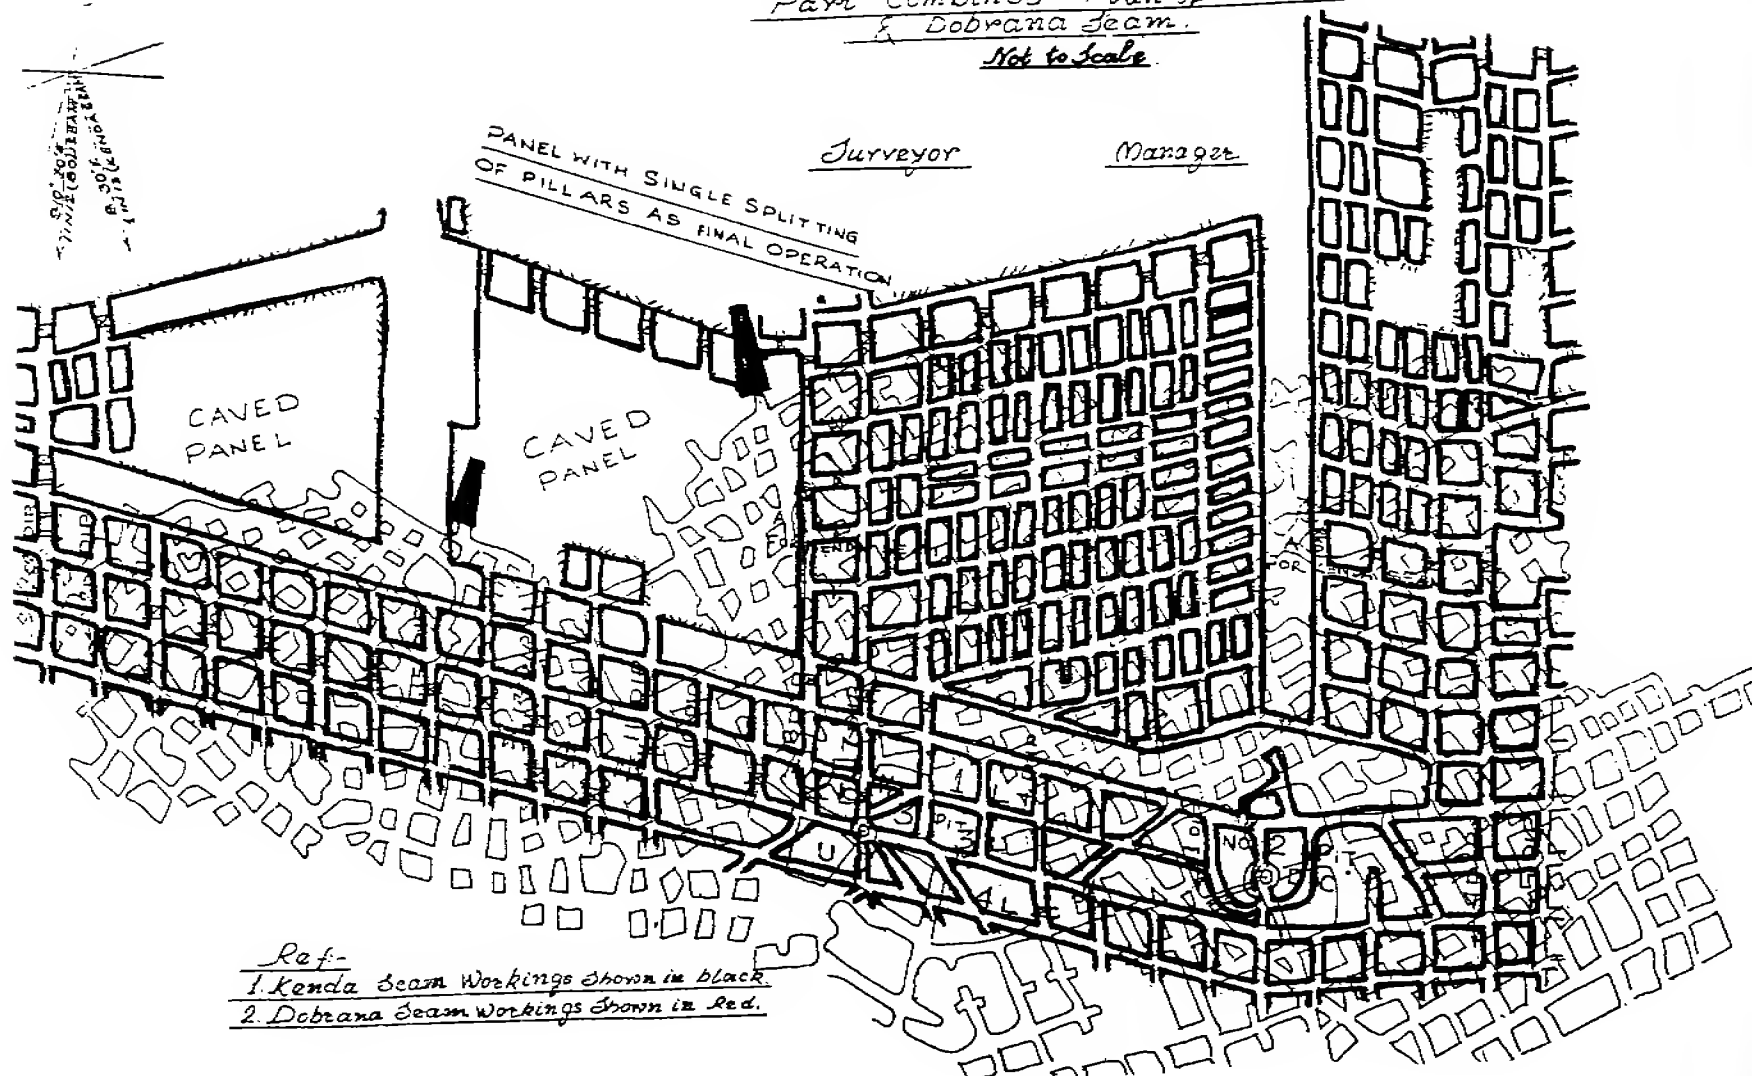
Eastern Coal Fields Ltd.
New Kenda Colliery
Part Combined Plan of Kenda
& Dobrana Seam.
Not to Scale.
